**Asunto: Respuesta a radicado de entrada CDMB 13628 de 2022**

En atención al radicado del asunto, por medio de la cual denuncia "tala de árboles de robles en la finca de Fanny Ortega (viuda de Morantes(...))" nos permitimos informar que personal adscrito al Grupo Élite Ambiental – GEA para la sostenibilidad, de la Subdirección de Evaluación y Control Ambiental – SEYCA, de la Corporación Autónoma Regional para la Defensa de la Meseta de Bucaramanga – CDMB, realizó visita técnica de inspección ocular el día 14 de septiembre de 2022, al predio Nuevo sol de la vereda Gramalotico del municipio de Suratá, en el sitio georreferenciado con coordenadas N 7°27'24.4" E -72°59'51.6", con el fin de verificar los hechos denunciados, encontrando lo siguiente:

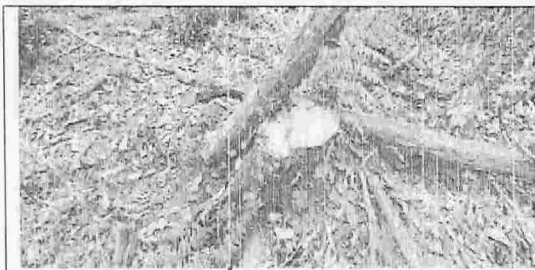
- Vestigio de dos tocones de la especie Roble (*Quercus robur*) de 30 centímetros de diámetro, que de acuerdo con las características físicas evidenciadas al momento de la inspección ocular, uno de los fustes se encontraba en pudrición (mal estado fitosanitario).
- Quien atiende la visita manifiesta que el corte de los árboles fue realizado para labores de macaneo en un área de 100m<sup>2</sup>, con el fin de construir un rancho.
- Al momento de la inspección ocular, se solicitaron los documentos que ampararan la legalidad de las actividades realizadas en el predio relacionadas con el corte de los dos árboles en mención; para lo cual quien atiende la visita argumenta no contar con los respectivos permisos y/o autorizaciones por parte de las Entidades competentes.
- No se encuentran personas en flagrancia realizando actividades en el predio.

Foto No 1: Tocón del árbol Roble

En virtud de lo anterior, se procederá a realizar el respectivo requerimiento al propietario del predio, con el fin de que se realicen las actividades de compensar la biomasa intervenida, prevenir y controlar los factores de deterioro ambiental, garantizando su desarrollo sostenible y por ende la conservación de los recursos naturales, evitando de esta manera futuras intervenciones al componente arbóreo.

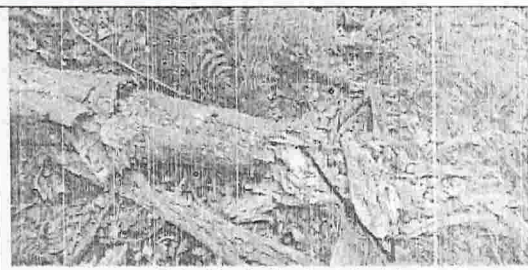
Foto No 2: Fuste del roble
