CDMB_19708

Asunto: Respuesta al radicado de entrada CDMB N° 19013 de 2023.

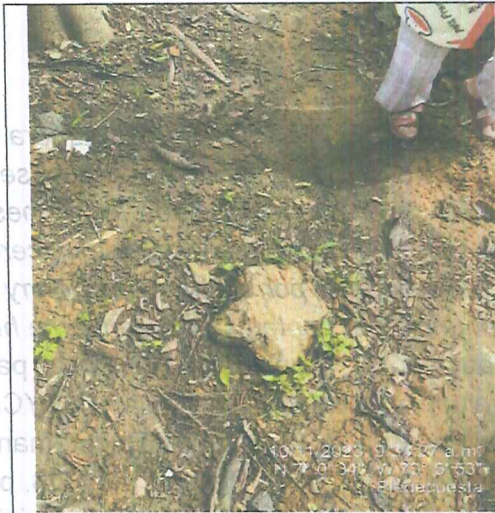
- Tres (03) tocones, dos (02) de ellos con diámetros inferiores a 10 centímetros de DAP y uno aproximadamente de 20 centímetros, durante el recorrido realizado no se observaron residuos vegetales sobre el predio de los individuos intervenidos, por lo que no fue posible identificar las especies.
- Se observó una vivienda de un nivel, construida en mampostería de ladrillo y cubierta en láminas de zinc, la cual, presuntamente se realizó a pocos metros de una fuente hídrica que discurre por el sector.
- No fue posible ingresar a la vivienda con el fin de determinar con exactitud a cuantos metros se ubica de la fuente hídrica, toda vez que al momento de la visita técnica no se encontró a la señora Leidy Lozada Villamizar (presunta propietaria

Fotografía 1. Tocón # 1 de la especie talada.

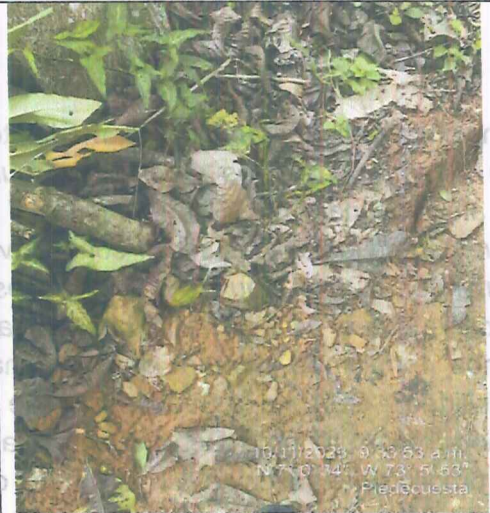
Fotografía 2. Tocón # 2 de la especie talada.

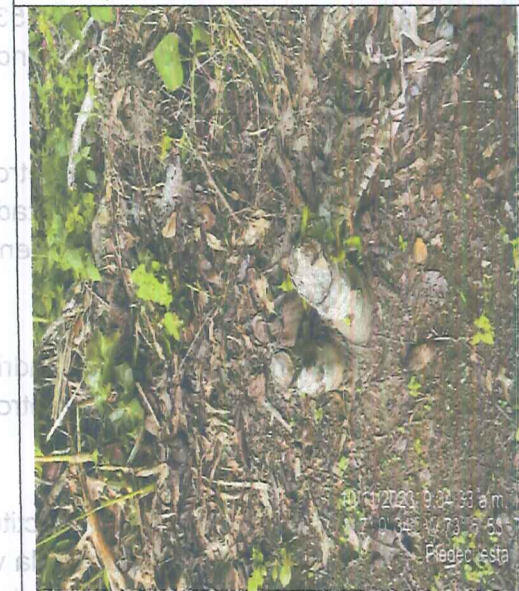
Fotografía 3. Tocón # 3 de la especie talada.

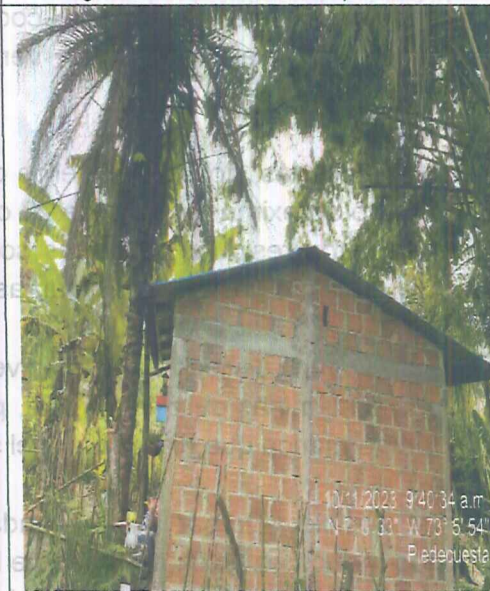
Fotografía 4. Vivienda existente en el lugar.

Por lo expuesto, esta Autoridad Ambiental se encuentra elaborando el respectivo informe técnico de identificación y valoración de una presunta infracción y/o afectación ambiental, el cual se remitirá al Grupo de Defensa Jurídica Integral de esta Entidad, para las actuaciones correspondientes, de conformidad con lo establecido en la Ley 1333 de 2009, por cuanto la vivienda se construyó a pocos metros de la Quebrada Palmar u Hoya Honda, identificada con código **17804**.

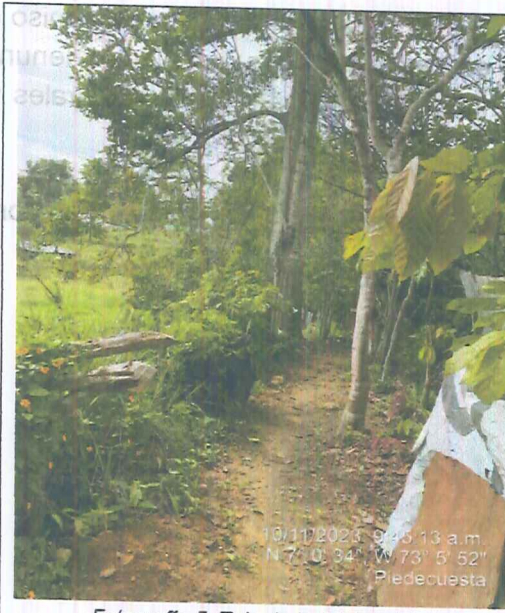
Fotografía 5. Tala de individuo # 1.

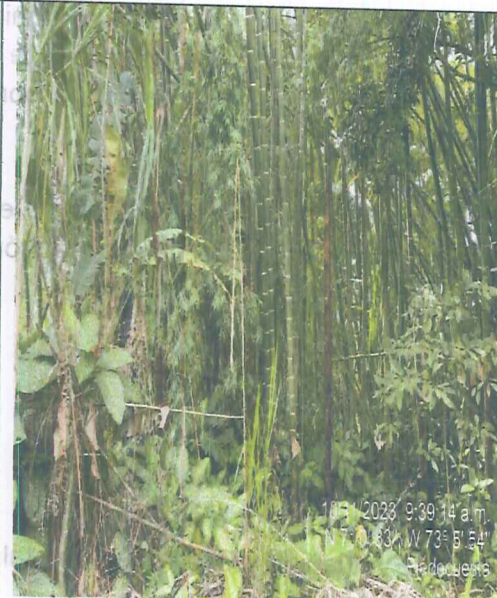
Fotografía 6. Relicto de Bambú ubicado al lado de la presunta fuente hídrica.

De igual manera, se verificó que según Zonificación Ambiental POMCA Alto Lebrija, los puntos georreferenciados en campo se encuentran en un área categorizada como **Sistemas forestales protectores (Condicionados)**, las cuales corresponden a aquellas áreas cuyo uso agrícola, pecuario y forestal resulta sostenible. Adicionalmente, se corroboró que la vivienda en comento se construyó a menos de 30 metros de la fuente hídrica denominada Quebrada Palmar u Hoya Honda, identificada con código **17804**.
