CDMB_18648

Asunto: Respuesta a radicado de entrada CDMB No. 18159 de 2023.

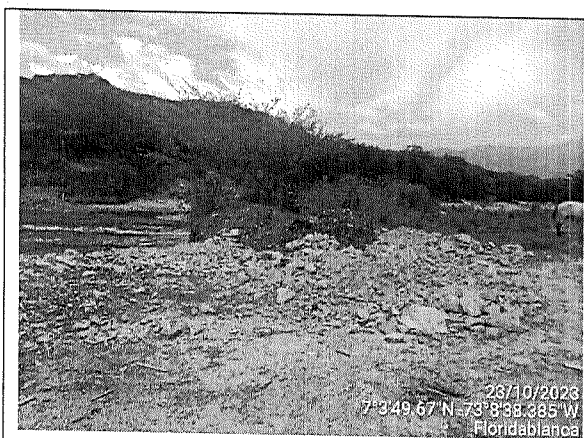
Fotografía 1. Disposición de RCD.

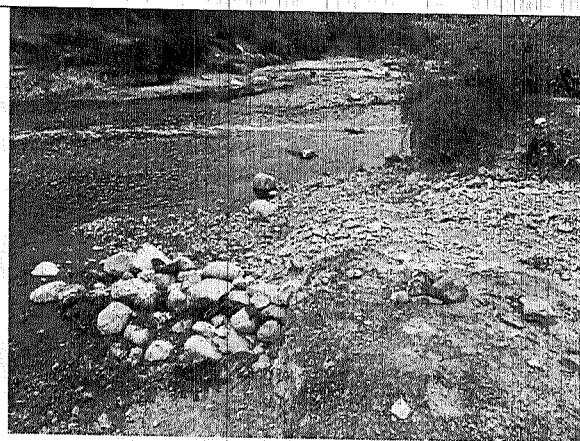
Fotografía 2. Disposición de RCD.

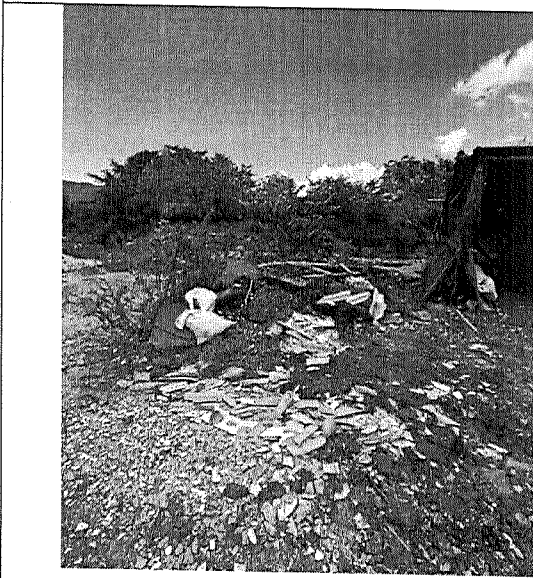
Fotografía 3. Disposición de RCD.

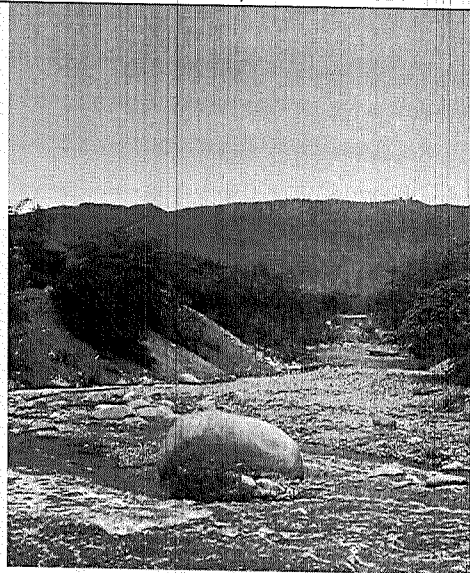
Fotografía 4. Talud conformado por disposición de RCD.

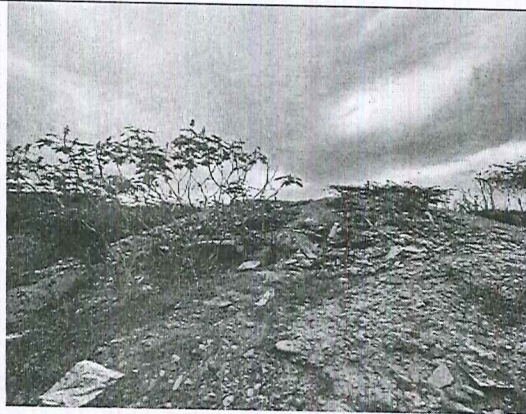
Fotografía 5. Parte inferior del talud.

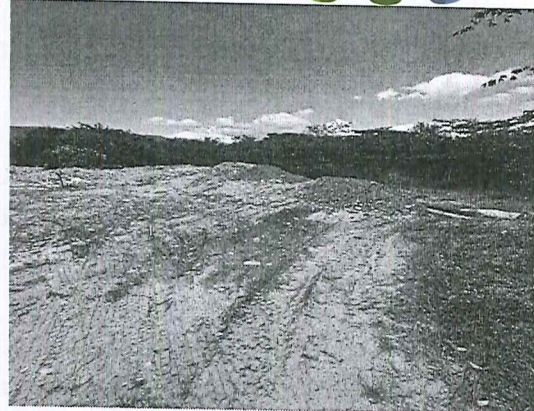
Fotografía 6. Disposición de RCD.
