Asunto: Respuesta al radicado de entrada CDMB No. 29196 de 2025.

Visita de inspección ocular del 08 de noviembre de 2025:

Visita de inspección ocular del 17 de diciembre de 2025.

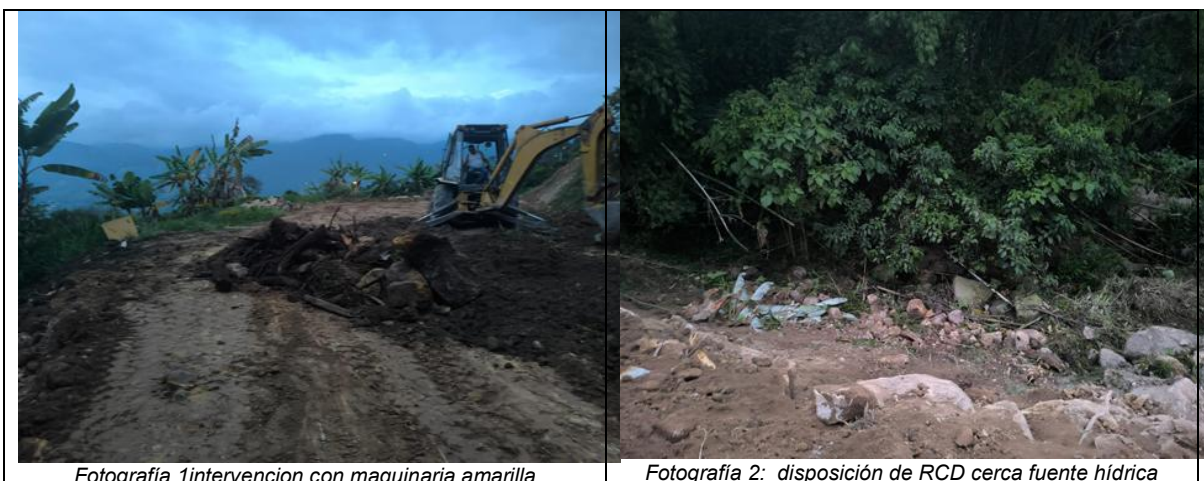
- Actividades de adecuación del terreno en un área aproximada de 300 m² y conformación de una terraza en un área aproximada de 60 m² corte variable del talud entre 1.5 y 3 metros.
- El material producto de las intervenciones (residuos de construcción y demolición -RCD), se dispuso en el costado del predio, generando arrastre del mismo hacia la parte inferior del terreno, por donde discurre una fuente hídrica innominada con código 954502.
- No se observa que, con el desarrollo de las actividades, se haya efectuado la tala de especies forestales nativas de la región, evidenciándose que la intervención se realizó sobre algunos frutales, tales como cítricos y matas de plátano.

En concordancia con lo identificado en campo, se procedió a realizar requerimiento en el sitio, en primera medida haciendo retiro inmediato de maquinaria, toda vez que no se aportó ningún documento de legalidad para las actividades.

De igual manera se requirió a quien atendió la visita (señor Ferney Arguello) con el fin de que se llevara a cabo de manera inmediata el retiro del material de RCD que se dispuso en la zona de la fuente hídrica.

Adicionalmente se requirió realizar acciones de revegetalización del área que presenta pérdida de cobertura vegetal y garantizar que la fuente hídrica no presente afectaciones por arrastre de material suelto.

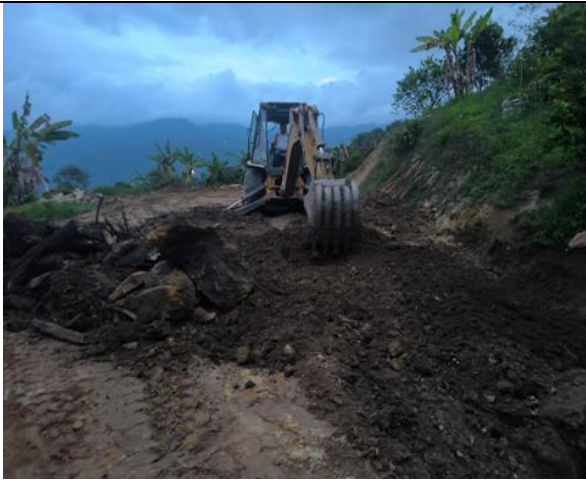
Fotografía 3. Adecuación del terreno con maquinaria amarilla

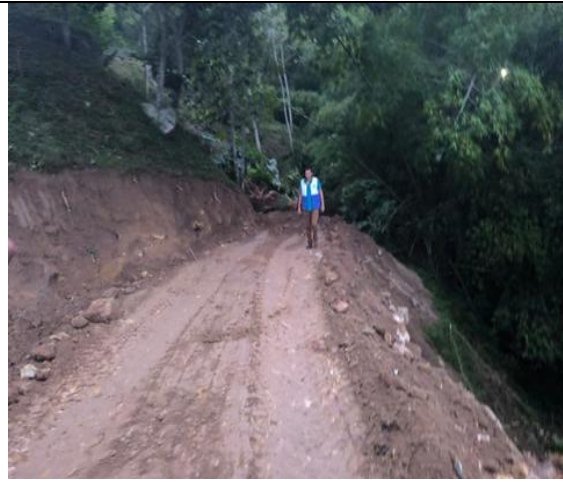
Fotografía 4. Adecuación del terreno con maquinaria amarilla

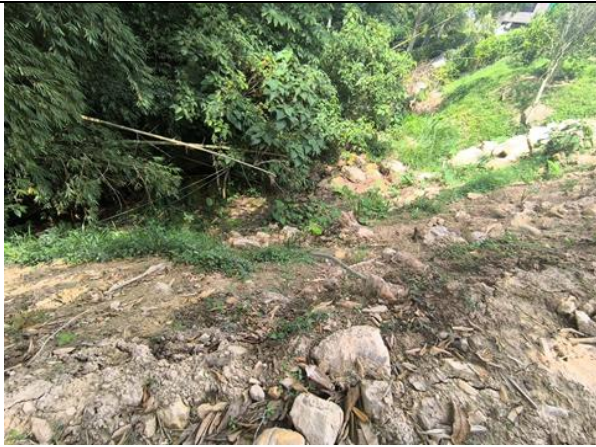
En el sector colindante con la fuente hídrica, se evidenció el retiro del material suelto y la remoción del material rocoso del cauce, el cual había sido arrastrado durante su disposición inicial sin la implementación de medidas de control.

Fotografía 5. Retiro de material RCD dispuesto en el talud

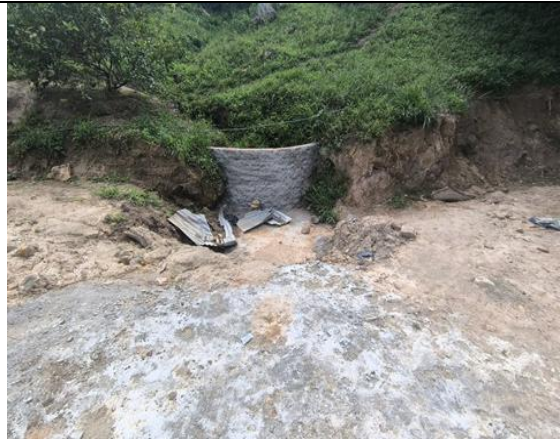
Fotografía 6. Adecuación para paso de aguas escorrentidas

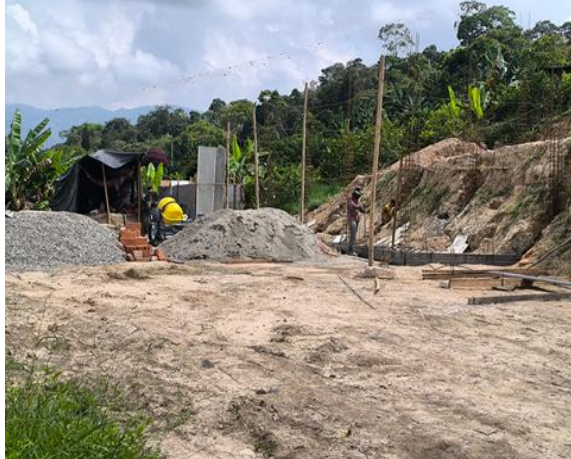
No obstante, en el marco de la verificación se constató que se adelanta un proceso constructivo en mampostería, observándose actividades asociadas a la cimentación y la ejecución de vigas de amarre para el posterior fundido de columnas.

Fotografía 7. Proceso de construcción

En este sentido, se considera cumplido el requerimiento formulado. No obstante, teniendo en cuenta que durante la visita de inspección ocular del 17 de diciembre de 2025 se evidenciaron procesos de construcción en mampostería, así como la instalación de estructuras asociadas a obra nueva, se considera pertinente remitir la presente comunicación a la Alcaldía Municipal de Piedecuesta, con el fin de que, a través de las inspecciones correspondientes y la Oficina Asesora de Planeación, se adelanten las actuaciones de control rural pertinentes y se verifique que dichas actividades se ajusten a lo establecido en el Plan Básico de Ordenamiento Territorial (PBOT).

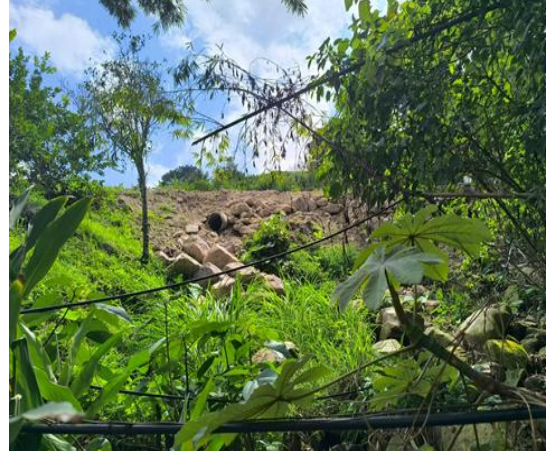
De igual forma, se verificó que no se ha presentado arrastre de material hacia la fuente hídrica y que el área intervenida presenta un proceso de revegetalización y restauración pasiva del terreno y flujo o normal dentro de la fuente hídrica denominada con código 954502.

Fotografía 8. Retiro de material suelo y proceso de revegetalización.
