CDMB_000002
05/01/2026

Asunto: Respuesta al radicado de entrada CDMB No. 25770 de 2025.

Estación de Servicios EDS San Felipe, sitio georreferenciado con coordenadas N: 7°2'16.34” y E: -73°5'25.37”:

Restaurante Punta Velero, sitio georreferenciado con coordenadas N: 7°2'12.87" y E: -73°5'24.49":

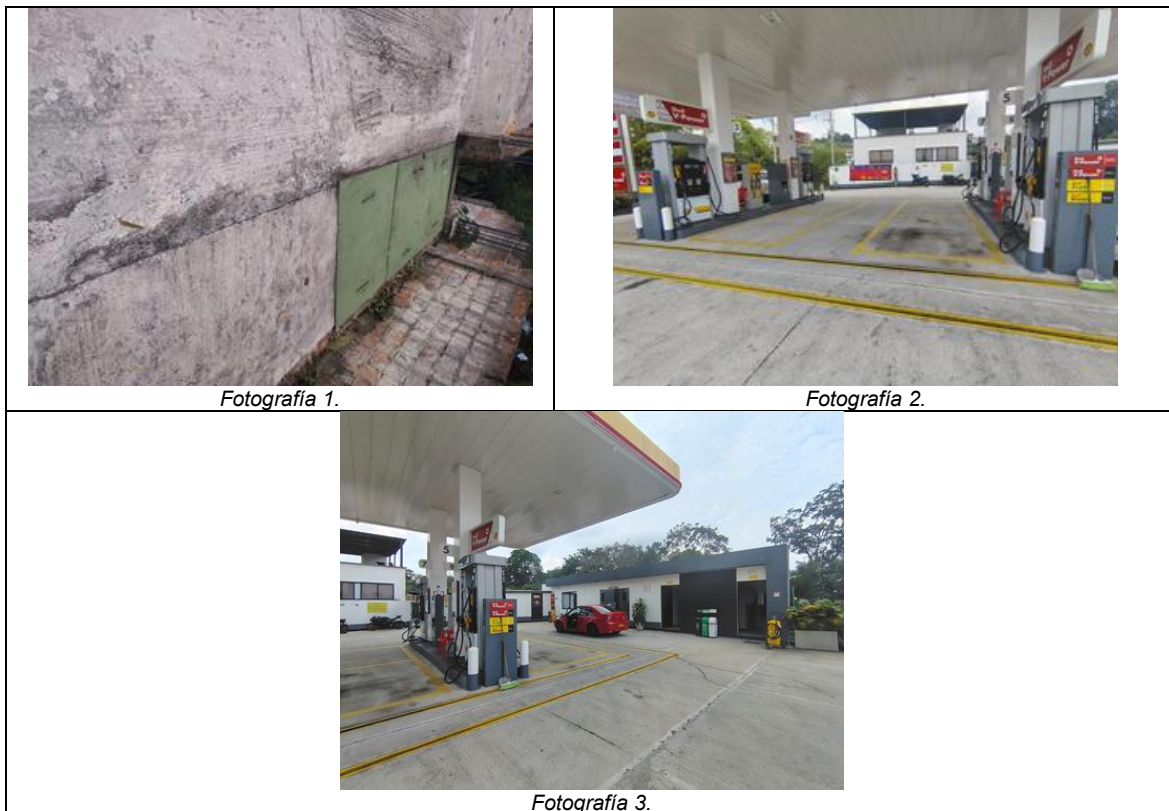
- Respecto al manejo de las aguas residuales generadas en el establecimiento, se informó que estas son conducidas a un sistema de tratamiento; sin embargo, no fue posible verificar las unidades que lo componen, debido a que el sistema se encontraba completamente sellado al

momento de la visita. En cuanto a los lodos generados en la EDS se aportó certificado de entrega a la empresa Descont, para su disposición final.

- Finalmente, se realizó un recorrido por las áreas colindantes a la EDS, durante el cual no se evidenciaron vertimientos de aguas residuales, tanto domésticas como no domésticas, ni indicios visibles de afectación ambiental asociada a descargas líquidas.

Por lo expuesto y con el fin de prevenir y controlar los factores de deterioro ambiental, garantizando la conservación de los recursos naturales, esta Autoridad Ambiental realizó requerimiento a la señora Mónica Rengifo, en calidad de persona responsable de las actividades que se realizan en la EDS San Felipe, con el fin de que se inicie el trámite de permiso de vertimiento (relacionado con las aguas residuales domésticas provenientes de la parte administrativa de la EDS) al recurso suelo.

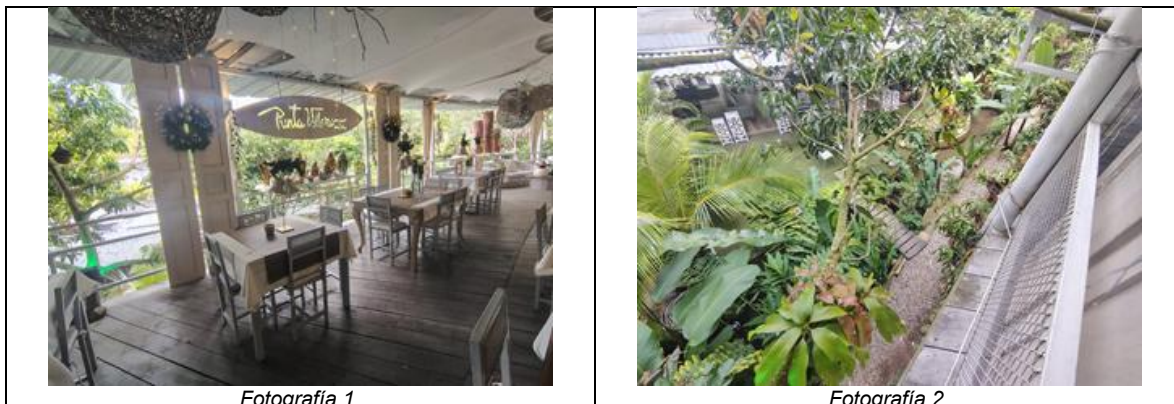
- Durante la visita técnica realizada al sitio, no se permitió el ingreso a las instalaciones del restaurante, lo cual impidió la verificación del manejo de las aguas residuales generadas por el establecimiento, así como la revisión de la documentación con la que cuentan para el desarrollo de sus actividades.
- Adicionalmente, se constató que las instalaciones del restaurante se encuentran ubicadas a una distancia inferior a dos (2) metros del cauce de la fuente hídrica que discurre por el sector, la cual una vez consultada la cartografía de la entidad, se verificó que dicho cuerpo de agua corresponde a una fuente hídrica innominada, identificada con el código **20616**, situación que se considera infracción a lo estipulado en el **Decreto 1076 de 2015** y **Resolución CDMB No. 1249 de 2009**.

De igual manera, según Zonificación ambiental POMCA Alto Lebrija, se verificó que los puntos georreferenciados en campo se encuentran en una zona categorizada como **Rondas de Protección Hídrica**, las cuales se constituyen en zona de especial importancia ecológica, que tienen como fin permitir el normal funcionamiento de las dinámicas hidrológicas, geomorfológicas y eco-sistémicas propias de dicho cuerpo de agua y constituyen una determinante ambiental.

Por lo expuesto, esta Autoridad Ambiental se encuentra elaborando el respectivo informe técnico para la identificación y valoración de una presunta afectación y/o infracción ambiental, el cual será remitido al Grupo de Defensa Jurídica Integral de la CDMB, con el fin de que se estudie la viabilidad de dar inicio a proceso administrativo sancionatorio de conformidad con lo establecido en la Ley 1333 de 2009 y Ley 2387 de 2024, teniendo en cuenta que en el predio identificado con cédula catastral No. **00-01-0001-0360-000**, se evidenció intervención de la ronda de protección hídrica de la fuente hídrica innominada, identificada con código **20616**, adicionalmente por presunto vertimiento de aguas residuales domésticas provenientes del establecimiento.
