CDMB_14404
24/08/2022

Asunto: Respuesta a radicado de entrada CDMB No. 12112 de 2022.

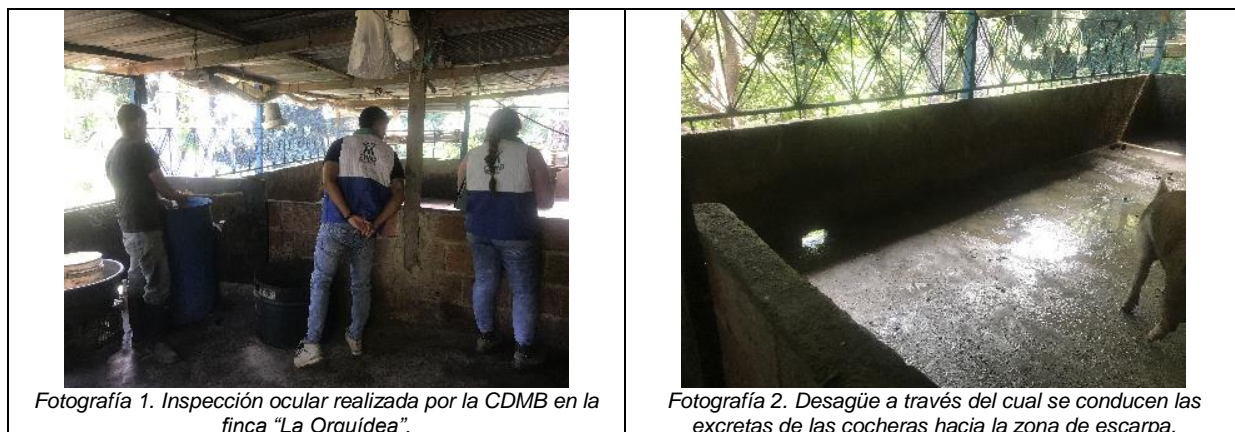
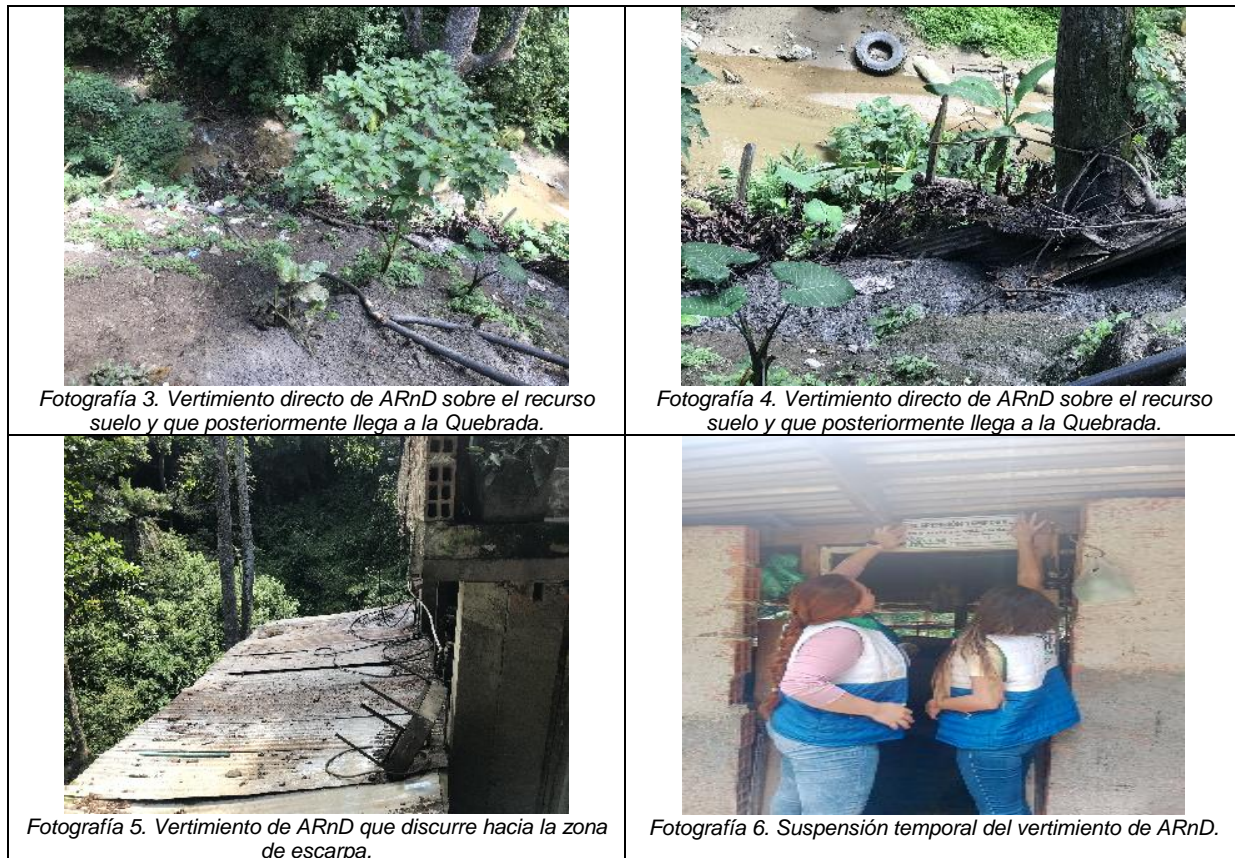
- En el lugar funciona una actividad porcícola (criadero y ceba de cerdos), encontrando al momento de la inspección ocular 36 porcinos, distribuidos en tres (3) cocheras que cuentan con cerramiento perimetral en concreto y cubierta en lámina de zinc.
- En cuanto a las excretas de los cerdos (sólidas y líquidas), las mismas son conducidas hacia la zona de escarpa, descargándolas directamente sobre el recurso suelo, y dada la pendiente del terreno y por acción de la escorrentía, el vertimiento llega a la fuente hídrica nominada Quebrada Zapamanga, la cual se encuentra a menos de diez (10) metros del sitio.

- Dicha granja, no cuenta con caseta de compostaje para el manejo de las heces fecales de los porcinos, ni con caseta de mortalidad.
- En el lugar se percibe proliferación de vectores (moscas y mosquitos), así como olores característicos de la actividad porcícola.

- De acuerdo a lo observado en campo, las cocheras en mención, se encuentran establecidas en el área que hace parte de la franja forestal protectora de la Quebrada.

- Al momento de la visita técnica no se aportó documentación que ampare la legalidad de las actividades descritas anteriormente, ni de la captación de agua para el desarrollo de las mismas, ni del vertimiento de ARnD generado en el sitio; razón por la cual, se consideró pertinente imponer medida preventiva consistente en la suspensión temporal del vertimiento generado con el desarrollo de la actividad porcícola, toda vez que puede derivarse un daño o peligro para el medio ambiente, los recursos naturales, el paisaje o la salud humana, por el vertimiento directo de ARnD sobre el recurso suelo y que posteriormente, llega a la Quebrada Zapamanga.

A continuación, se presenta registro fotográfico como resultado de lo evidenciado al momento de la visita técnica:

En atención a lo anterior, se remitió informe técnico para la identificación y valoración de una presunta infracción y/o afectación ambiental a la Coordinación de Trámites Sancionatorios de la CDMB, el cual se identifica con **SINCA 34477**; lo anterior, a fin de que se estudie la posibilidad de iniciar apertura de una actuación administrativa en contra de los presuntos infractores, determinando la responsabilidad por los hechos denunciados según las disposiciones contempladas en la Ley 1333 de 2009.
