Asunto: Respuesta al radicado de entrada CDMB No. 20820 de 2024.

Radicado VITAL No. 0600000000000184968.
Radicado de entrada CDMB No. 16479 de 2024.

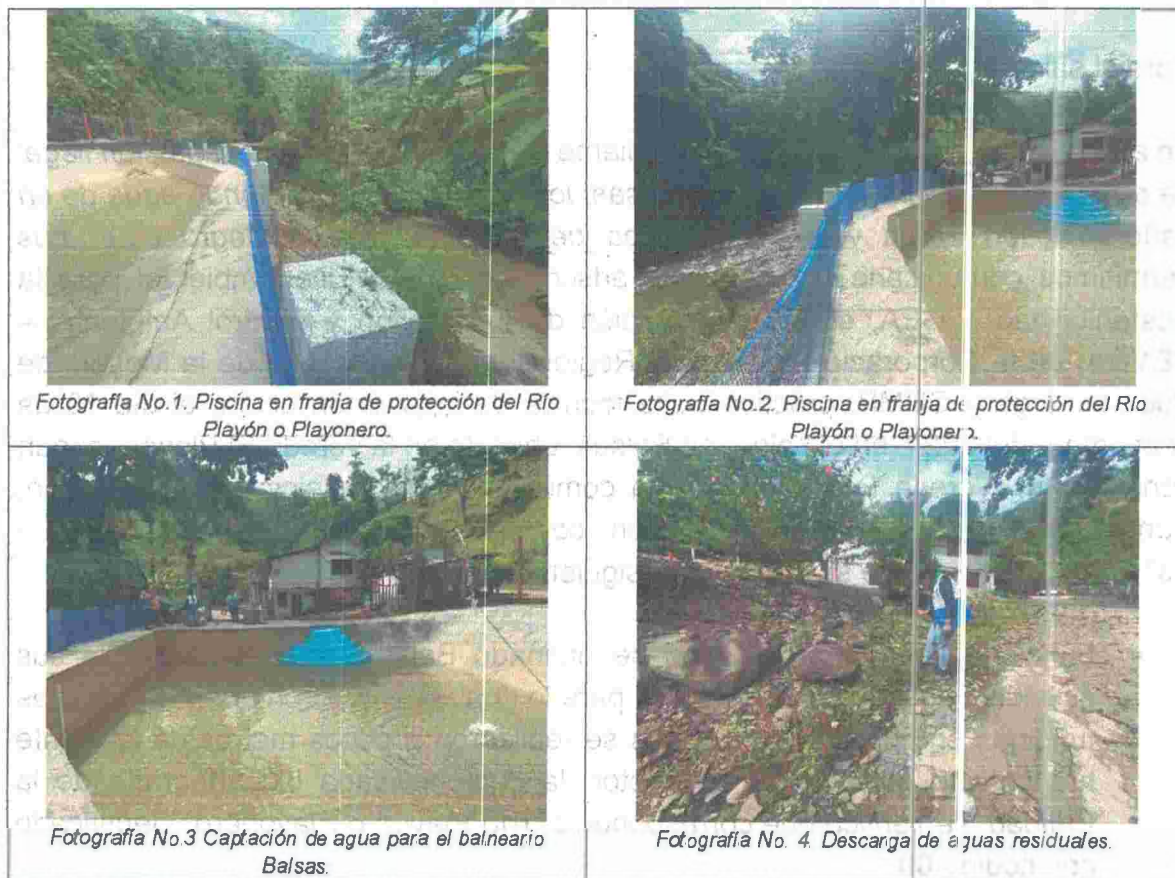
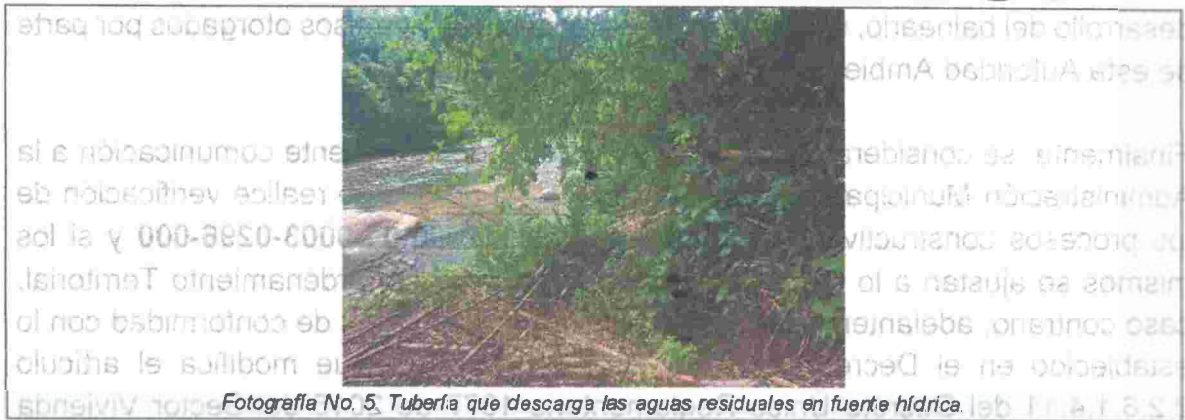
Fuente: Propia CDMB.

- Funcionamiento del balneario denominado Balsas, el cual desarrolla sus actividades los fines de semana, para lo cual, cuentan con dos (02) piscinas fundidas en concreto, las cuales se realizaron a pocos metros de la fuente hídrica que discurre por el sector, la cual, revisada la cartografía de la Entidad, se verificó que corresponde al Río Playón o Playonero, identificado con código 00.
- En cuanto a la captación de agua para el desarrollo de la actividad, informó la persona que atendió la visita, señora Rosa del Pilar Palmas Suárez (quien manifestó ser propietaria del predio) que realizan captación de agua de una fuente hídrica ubicada en la parte alta de la montaña, indicando que no

- Respecto a las aguas residuales generadas en el sitio, se observó que tanto el rebose de las piscinas, como las aguas de los sanitarios, son conducidas a través de mangueras plásticas negras y tubería en pvc, para finalmente realizar la descarga en el Río Playón o Playonero, sin ningún tipo de tratamiento.

A continuación, se presenta registro fotográfico capturado al momento de la inspección ocular:

Por lo expuesto, esta Autoridad Ambiental, se encuentra elaborando el respectivo informe técnico para la identificación y valoración de una presunta afectación y/o infracción ambiental, el cual se remitirá al Grupo de Defensa Jurídica Integral de la CDMB, con el fin de que se estudie la viabilidad de iniciar proceso administrativo sancionatorio, de conformidad con lo establecido en la Ley 1333 de 2009, por las actividades de construcción de estructuras para funcionamiento de balneario, en la franja de protección de la fuente hídrica denominada Río Playón o Playonero, identificado con código **00**, así como por realizar captación de agua para el
