CDMB_04613
21/04/2025

Asunto: Respuesta a radicado de entrada CDMB No. 2692 de 2025.

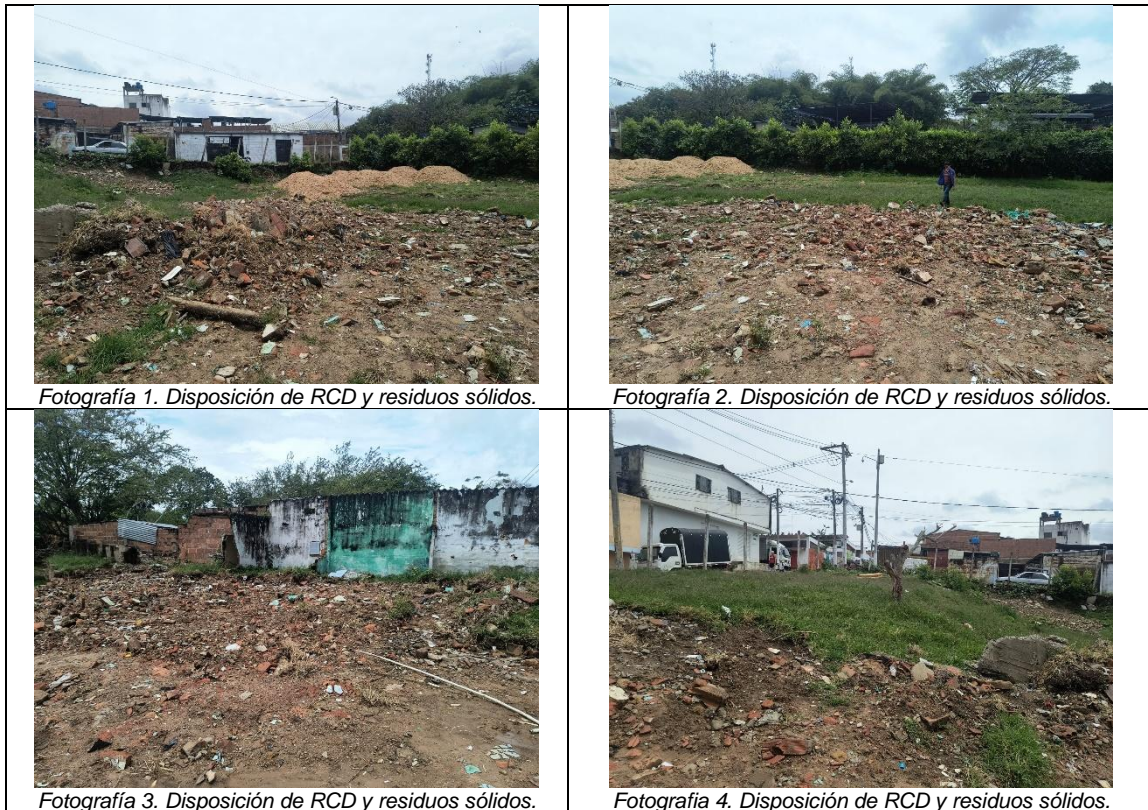
- Predio privado con cerramiento perimetral con horcones, alambre de púas y malla, donde se observa que ha sido retirado el alambre de púas, por lo cual fue fácil el ingreso.
- Se evidencia disposición de Residuos de Construcción y Demolición – RCD y residuos sólidos.
- Al momento de la inspección ocular, no se encontraron procesos constructivos activos por medios manuales ni mecánicos. Tampoco se evidenciaron vehículos disponiendo RCD en el lugar.
- En el predio no se encontró persona alguna que atendiera la visita.

A continuación, se presenta registro fotográfico como resultado de lo evidenciado al momento de la visita técnica:

Por lo expuesto, se considera que las actividades mencionadas anteriormente incumplen lo contemplado en la Resolución del Ministerio de Ambiente No. 0472 de 2017, por lo cual la CDMB como Autoridad Ambiental, en aras de salvaguardar los recursos naturales, procedió a realizar requerimiento a los responsables de las actividades de disposición de Residuos de Construcción y Demolición – RCD y

residuos sólidos mencionadas anteriormente, con el fin de prevenir y controlar los factores de deterioro ambiental, garantizando su desarrollo sostenible y por ende la conservación de los recursos naturales, para lo cual se concedió un término de **15 días calendario**, de lo cual se realizara nueva vista de verificación del cumplimiento y en caso de observarse incumplimiento de dicho requerimiento, se iniciarán las acciones administrativas sancionatorias a las que haya lugar, de conformidad con lo establecido en la Ley 1333 de 2009.
