CDMB_22632
21/11/2025

Asunto: Respuesta de fondo al radicado de entrada CDMB No. 5854 de 2025.

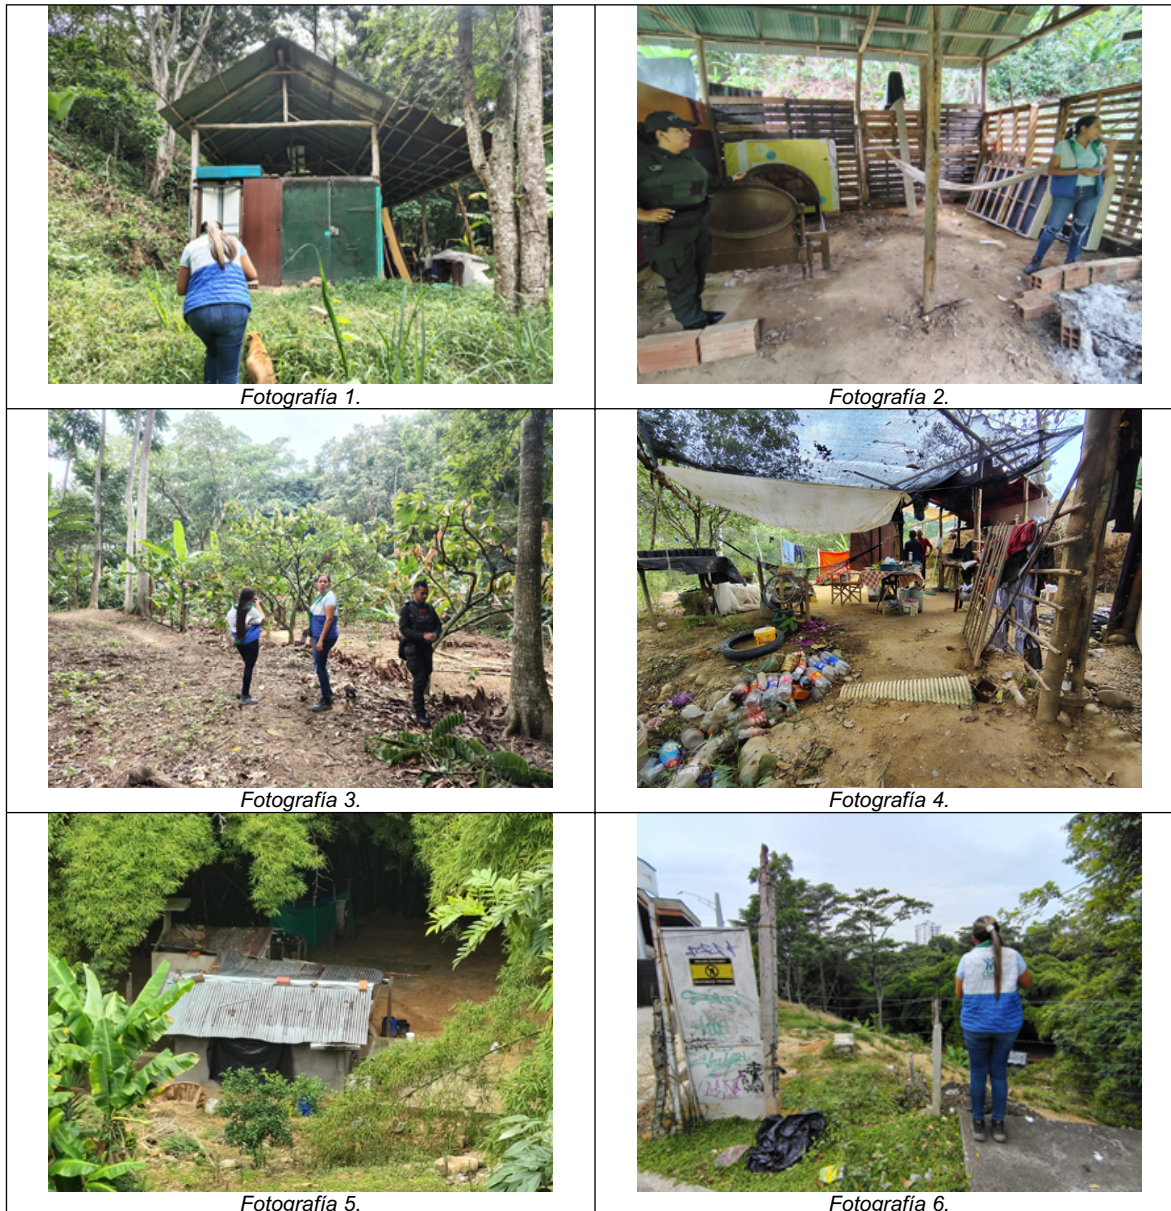
- Se realizó recorrido en el predio, sin evidenciar intervenciones recientes, con relación a visitas técnicas realizadas anteriormente.
- Continuando con el recorrido, se llegó al sitio georreferenciado con coordenadas N: 7°4'47.48” y E: -73°6'44.92”, en donde se observó una construcción en elementos básicos (cerramiento en madera y cubierta en plástico negro), la cual de acuerdo con verificación realizada en el año 2022 fue ejecutada por el señor Miguel Ángel Parra, sin embargo, a la fecha se informó que fue vendida al señor Pedro Javier Pulido.

- En diferentes puntos del predio, se evidenció expansión de la frontera agrícola, observando cultivos de plátano, cacao, café, cítricos y aguacate).
- Al momento de la inspección ocular, hizo presencia el señor Edward Burgos, a quien se le explicó las limitantes ambientales del predio y se le informó que no es posible realizar ocupaciones irregulares, ni venta de lotes.

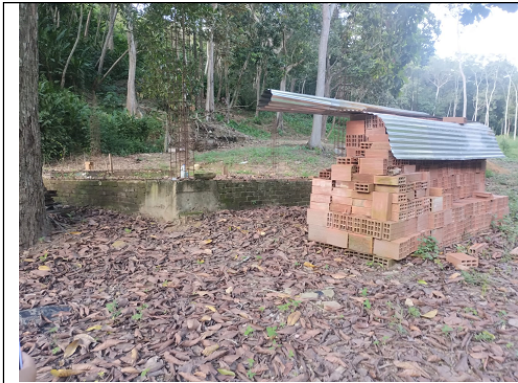
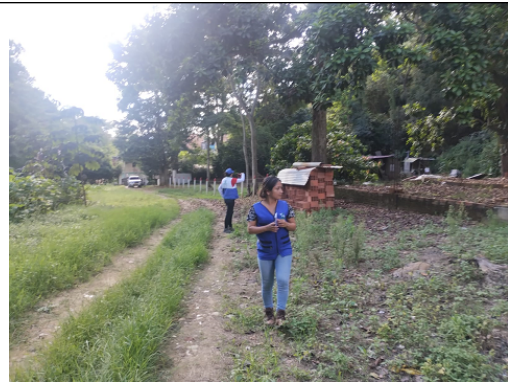
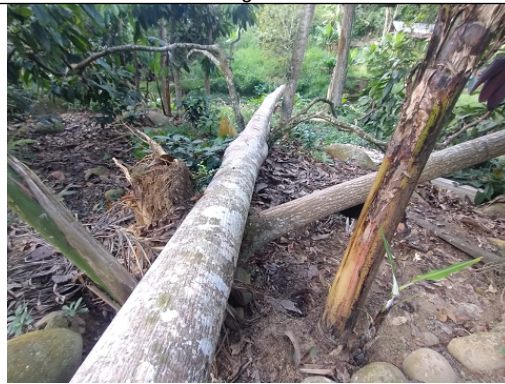
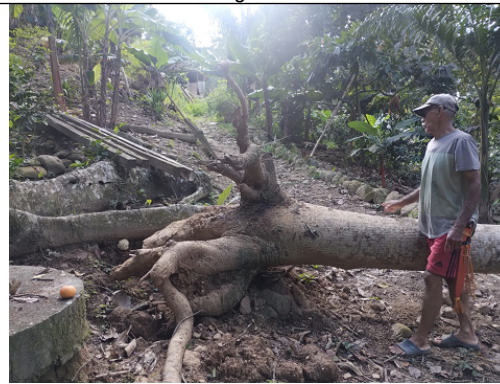
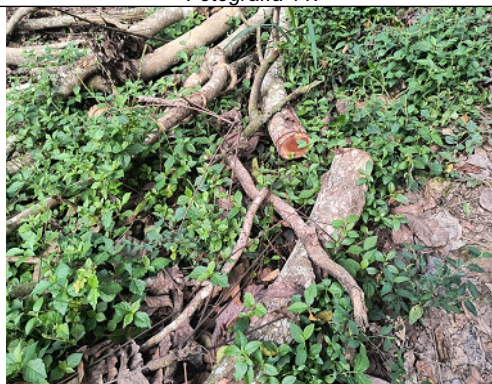
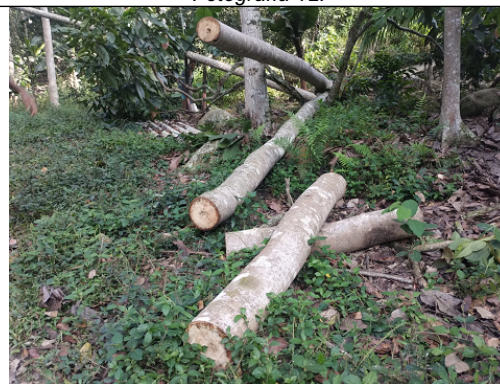
- Confrontando la inspección técnica ocular realizada el día 27 de febrero de 2024 con la efectuada el 25 de noviembre de 2024, se observó que el terreno objeto de verificación, presenta un proceso de restauración pasiva o revegetalización natural, toda vez que no se evidenció intervención reciente de los recursos naturales en este punto, no obstante es preciso mencionar que al momento de la diligencia, se hallaron materiales de construcción tales como ladrillos, acopiados a un costado de la intervención.

- Durante el recorrido, se observó la caída o desplome de raíz de algunos individuos arbóreos de especies forestales identificadas como: Cafeto o Mano de Tigre (*Schefflera morototoni*).y Cedro (*Cedrela odorata*); de acuerdo con lo informado por la persona que acompañó el recorrido y reside en el predio señor Evaristo, dicha situación se presentó debido a las constantes lluvias y fuertes vientos, por lo cual los residentes realizaron el fraccionamiento de los árboles caídos, toda vez que las ramas impedían el paso o acceso a sus viviendas y predios; al momento de la diligencia, no se aportan los respectivos permisos de aprovechamiento forestal.

- Durante el recorrido realizado, no se evidenciaron intervenciones recientes relacionadas con ocupaciones irregulares y construcción de nuevas viviendas en el punto objeto de la inspección ocular.

De lo anterior, se considera pertinente remitir copia de la presente comunicación al Grupo de Defensa Jurídica Integral de la CDMB, con el fin de que, si a bien lo consideran esta información sea tenida en cuenta dentro del proceso en curso, el cual se identifica con expediente **SA-0012-2025**, por cuanto en el lugar, se realizó aprovechamiento forestal, sin contar con los respectivos permisos otorgados por parte de esta Autoridad Ambiental.

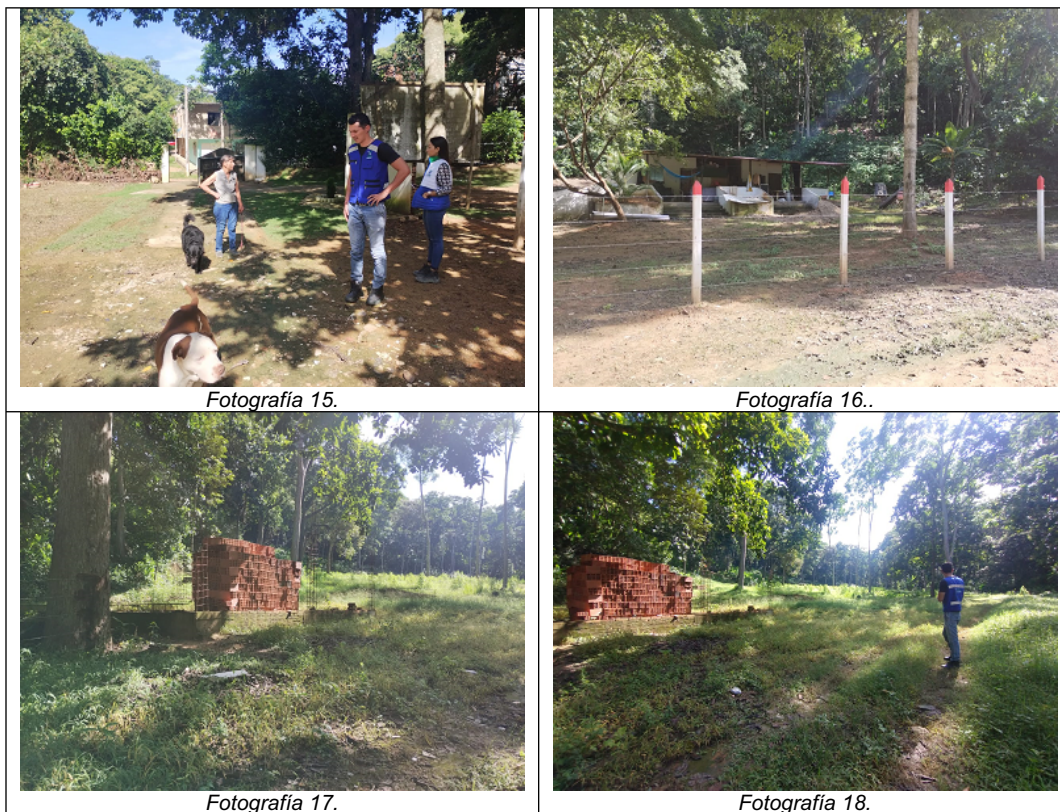
- Con relación a la visita técnica de inspección ocular realizada el día 27 de febrero de 2024, se observó que el terreno presentaba proceso de revegetalización, lo que da evidencia que no se han realizado intervenciones recientes en este punto, no obstante, se evidenciaron materiales de construcción (ladrillos) apilados a un costado de la intervención.
- Se indagó acerca de la entrega de lotes, sin embargo, la persona que reside en el predio manifestó desconocer tal situación.

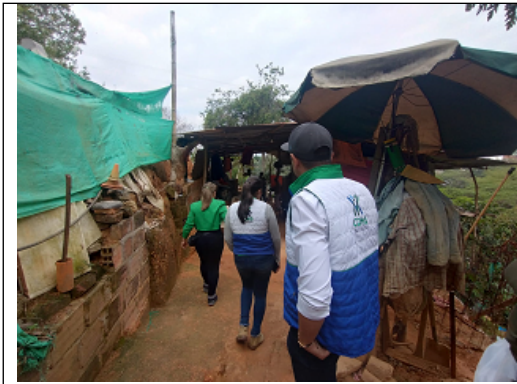
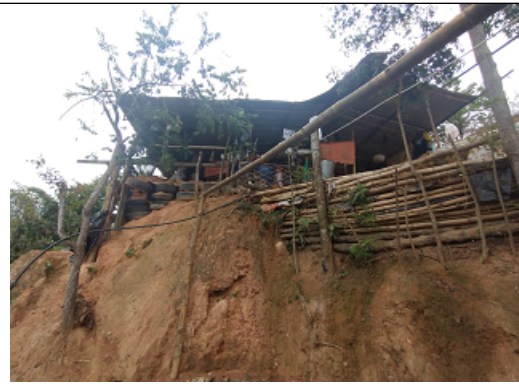
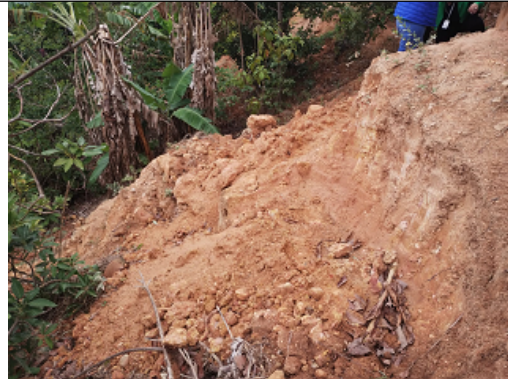
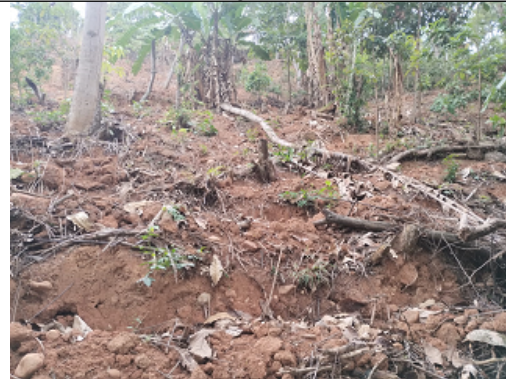
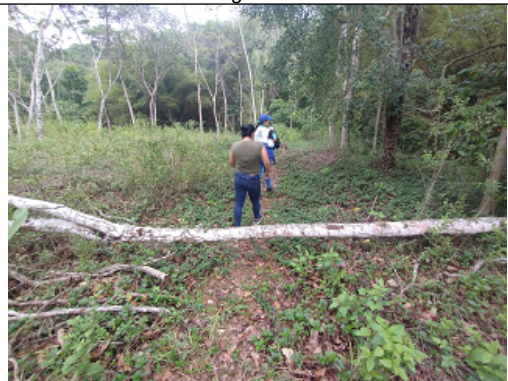
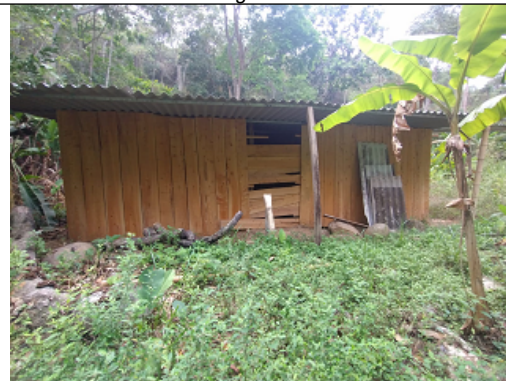
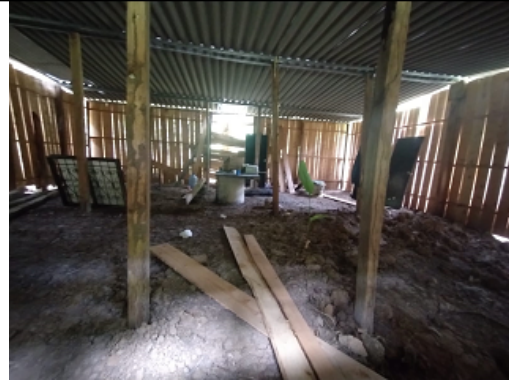
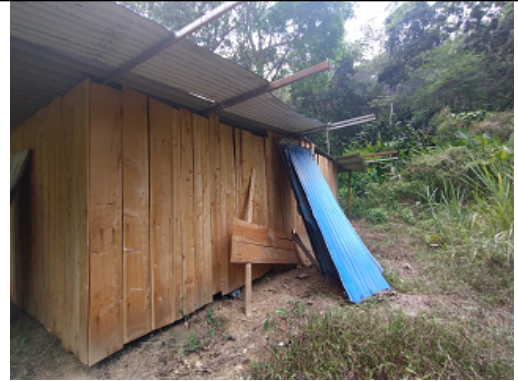
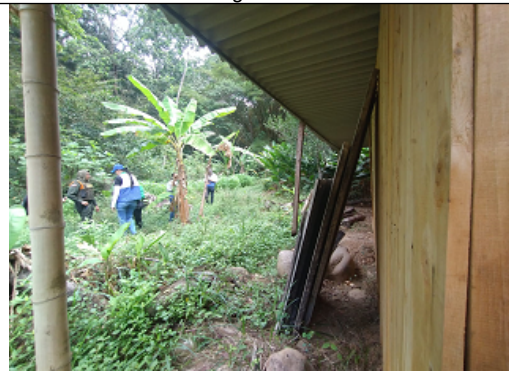
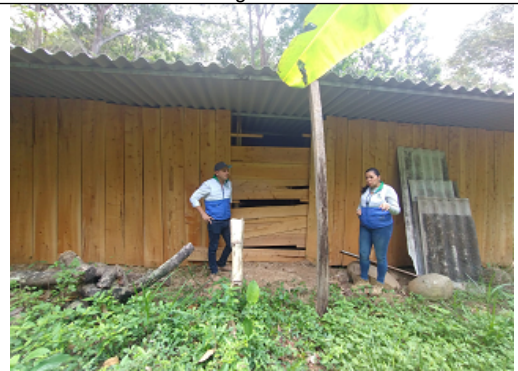
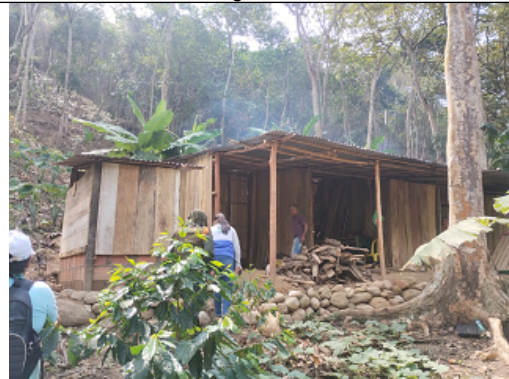
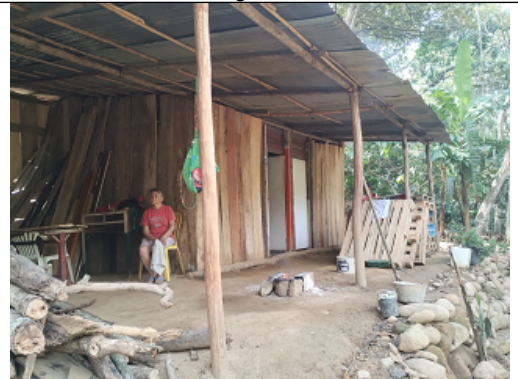
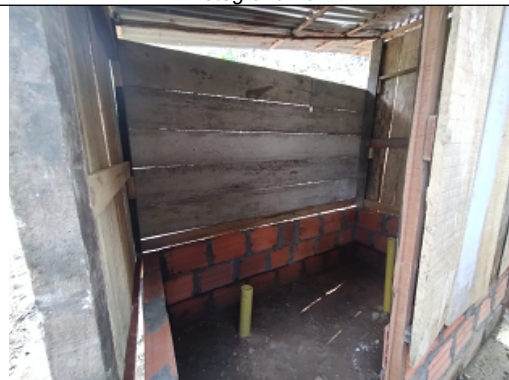
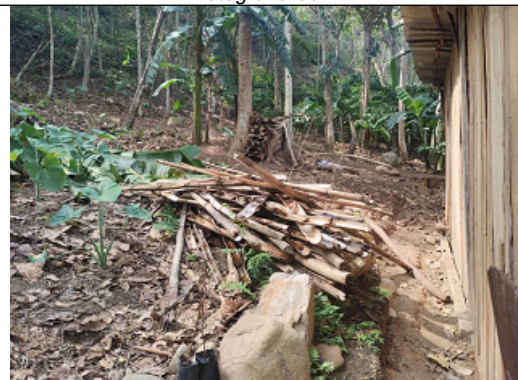
- En el sitio georreferenciado con coordenadas N: 7°4'45.16" y E: -73°6'39.15", se observó adecuación del terreno con una instalación de un rancho con elementos básicos (madera y cubierta en lámina de zinc) en el cual se encontró una persona quien manifestó ser viviente del señor Norbey Infante.

- Metros abajo de dicha construcción, se observó adecuación de terreno, la cual había sido objeto de verificación en visitas realizadas anteriormente en el predio.

- Continuando con el recorrido, se evidenció alistamiento del terreno para siembra de cultivos (plátano, yuca, cacao, aguacate, achiote, entre otros).
- En el sitio georreferenciado con coordenadas N: 7°4'40.76" y E: -73°6'47.70", se observó instalación de una estructura en elementos básicos (madera, con cubierta en teja de Eternit), que contaba con un área de aproximadamente 60 m², de la cual se informó es de “*propiedad*” del señor Edward Burgos Portilla identificado con cédula de ciudadanía No. 13.715.810.

- En el sitio georreferenciado con coordenadas N: 7°4'36.49" y E: -73°6'49.99", se evidenció instalación de una estructura en elementos básicos (madera con cubierta en lámina de zinc), con endurecimiento del terreno para establecimiento de un sanitario, observando una caja de inspección en concreto e instalación de tubería en PVC para la conducción del flujo de agua generado por el sanitario, sin embargo, al momento de la inspección ocular no se encontró en funcionamiento; asimismo, se observó instalación de cultivos de pan coger como plátano y café. En dicha vivienda, se encontró al señor Silvestre, quien informó que cuenta con cesión de la posesión del señor César Burgos, identificado con cédula de ciudadanía No. 13.871.048.

- Al momento de la inspección ocular, se informó a quienes atendieron la visita, acerca de las limitaciones ambientales que tiene el predio al estar en un área

de especial importancia ambiental (Distrito Regional de Manejo Integrado – DRMI), por tanto, no es posible el desarrollo constructivo, ni establecimiento de cultivos, así como tampoco intervención de los recursos naturales, lo cual acarrea actuaciones de tipo administrativo de conformidad con lo establecido en la Ley 1333 de 2009.

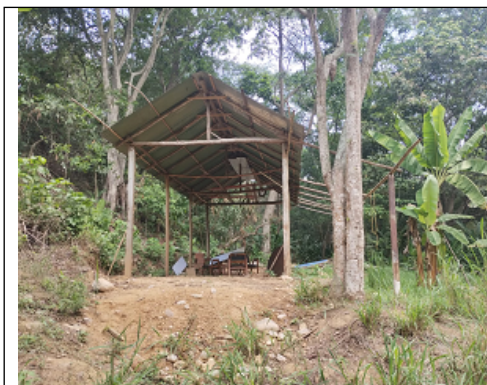
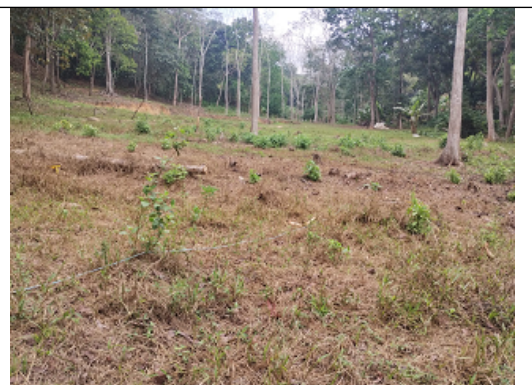
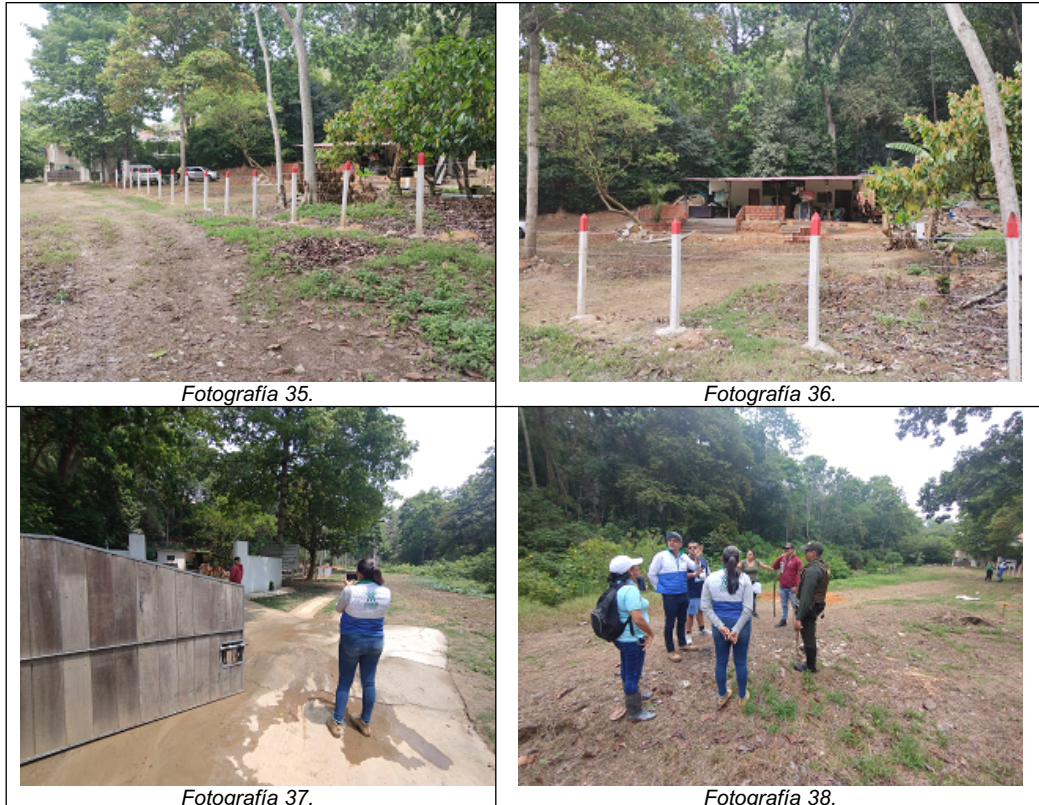
- Se encontró equipo topográfico, amojonamiento y delimitación de terreno para presuntas actividades de loteo.
- Con ocasión a visitas anteriores, se evidenció que el área intervenida mediante actividades de relleno, a la fecha presentaba revegetalización.

- En el punto georreferenciado con coordenadas N: 7°4'30.88" y E: -73°6'58.45", se observó adecuación de terreno y cimentación con instalación de vigas de amarre en varilla de media para proceso de construcción, sin embargo, se evidenció que la misma no es reciente y no se encuentra activa.

- Anillado en uno de los costados de un individuo de la especie Caracolí, en donde se instaló una cerca para cerramiento en horcones de madera y alambre de púas.

- En las coordenadas N: 7°4'29.88" y E: -73°7'0.18", se observaron obras activas en mampostería para ampliación de una vivienda ya existente.
- Se informó por parte del señor Ricardo Ortiz, que el levantamiento topográfico se realizó para dar cumplimiento a un requerimiento del área metropolitana AMB (parque lineal).

- Al momento de la inspección ocular no se evidenció actividades de tala recientes, sin embargo, de acuerdo con lo observado en visitas técnicas realizadas con anterioridad al predio, es claro que se han efectuado intervenciones antrópicas y tala de especies forestales en múltiples ocasiones.

De acuerdo con lo anterior, esta Autoridad Ambiental procedió a elaborar el respectivo informe técnico para la identificación y valoración de una presunta infracción y/o afectación ambiental, el cual se remitió al Grupo de Defensa Jurídica Integral de la CDMB, obrando a la fecha expediente **SA-0012-2025**.
