CDMB_19052
06/10/2025

Asunto: Respuesta al radicado de entrada CDMB No. 21340 de 2025.

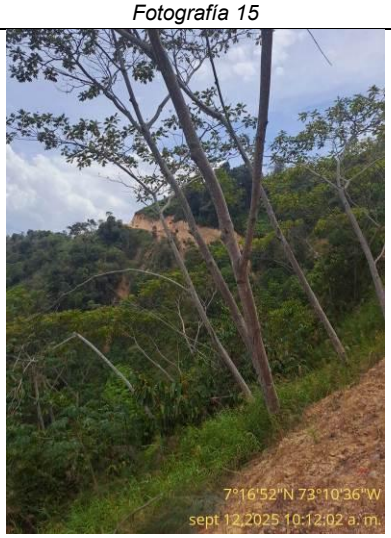
Fotografía 16

- En el recorrido de la vía se evidenció que no realizaron actividades de compactación, obras hidráulicas, ni obras mínimas de ingeniería o canales para conducir las aguas lluvias, adicionalmente, con la apertura del eje vial se generaron taludes con alturas hasta de 3 metros, sin evidenciar cobertura vegetal sobre los mismos, lo que ha generado signos de erosión, procesos de socavación de la vía y dilataciones marcadas que pueden ocasionar un proceso de remoción en masa, generando un posible riesgo para los predios que se encuentran en la parte baja de la intervención.

- Se observó que el material RCD producto de la apertura de vía fue depositado en la ladera de la montaña, la cual cuenta con una pendiente muy pronunciada, generando mayor carga sobre la misma y cubriendo el área basal de algunas especies forestales tipo latizal, situación que produjo asfixia ascendente de los individuos arbóreos tipos arbustivos afectados.

- Durante el recorrido se pudieron observar varios derrumbes tanto de los taludes que quedan sobre la banca de la vía, como de la misma banca.

- Con el recorrido se intervinieron dos fuentes hídricas innominadas identificadas con los códigos 4421011103 y 4421011101. Las cuales fue posible identificarlas pues contaban con flujo al momento de la visita.

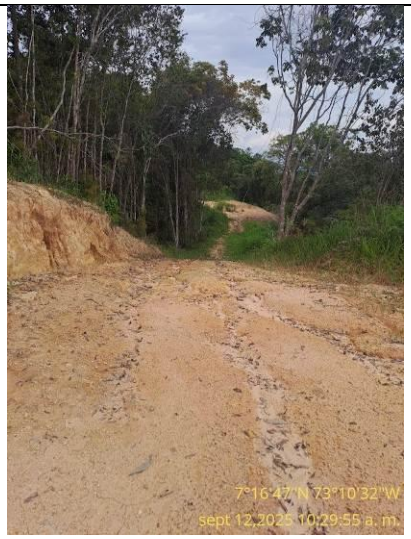
Fotografía 44

- Este tramo de vía se realizó sin movimientos de tierra significativos sino por medio del descapote del terreno, por lo que no se generaron taludes ni se generó material RCD.

- No evidencia grandes signos de erosión ni se intervinieron o afectaron fuentes hídricas por su ejecución.
